# 모든 단열재가 다 같은 것은 아닙니다...

화재 테스트 인증 및 실제 화재 사례 연구

우수한 화재 방지를 위한  
새로운 하이브리드 절연 코어를 소개합니다

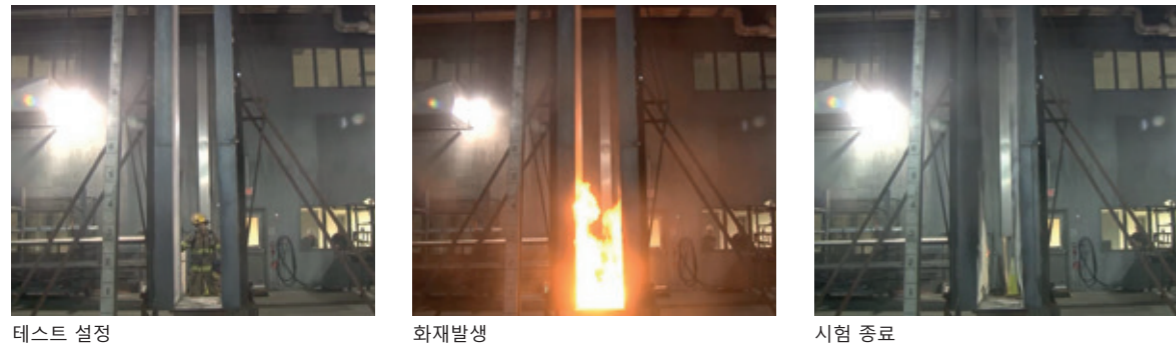
FM 4882. 아래에 표시된 FM 병렬 패널 테스트는 패널의 연기 방출을 측정하는 데 사용되며 연기에 민감한 탑승자에 대한 인증을 제공합니다. QuadCore™ 패널 시스템은 '클래스 1 내부 벽 및 천장 패널'을 달성할 수 있습니다. 제약, 제조, 식품 준비 및 보관 구역 또는 유사한 점유에 대한 인증을 제공할 수 있습니다.

테스트 설정

화재발생

시험 종료

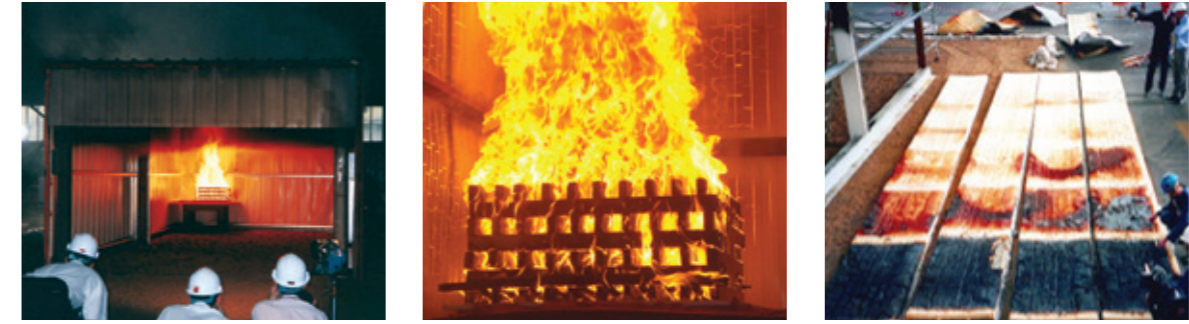
LPS 1181: Part 1. The test shown below forms part of the assessment requirements for EXT-B and EXT-A approval.

테스트 설정

시험중

시험 후 보호 슛 형성 검사

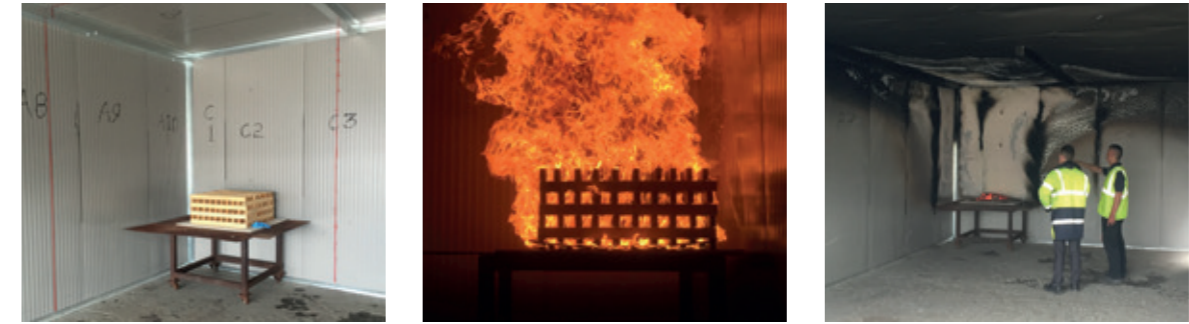
LPS 1181 : Part 2. 아래의 테스트는 내부 애플리케이션에 대한 INT-1 및 INT-2 승인에 대한 평가 요구 사항의 일부를 구성합니다.

테스트 설정

시험중

시험 후 보호 슛 형성 검사

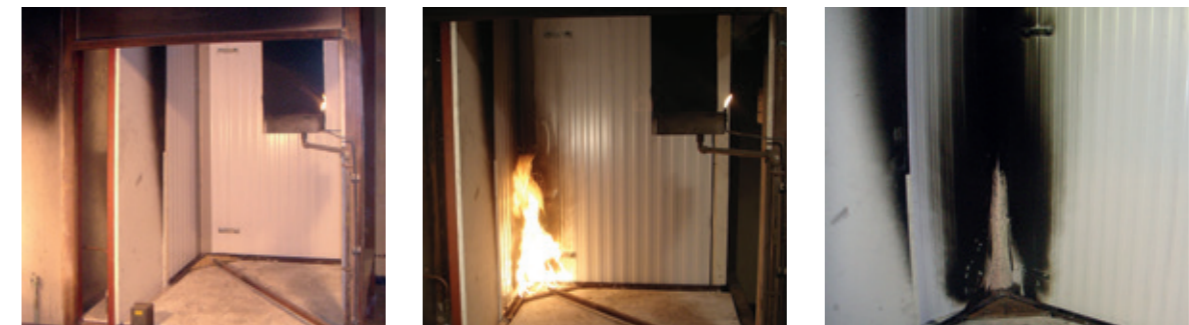
EN 13823 SBI (단일 연소 품목) 화재 테스트. B-s1, d0은 EN 13501-1에 의해 달성 될 수 있습니다.

테스트 설정

시험중

최소한의 패널 손상을 보여주는 테스트 종료

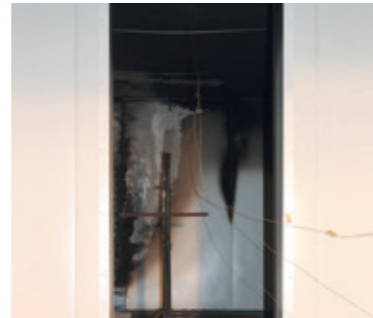
내부 손상이 제한적이며 플래시 오버 상태의 증거가 없는 테스트 종료

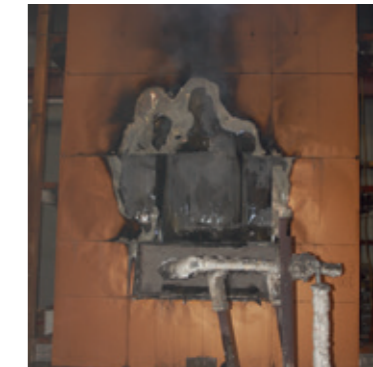
Kingspan 절연 금속 패널이 손상되지 않은 상태에서 ACM 레인 스크린의 손상을 보여주는 테스트 종료

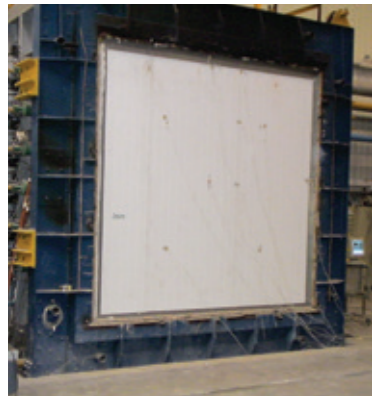
수직벽 (3m x 3m 퍼니스)

EN 1364에 대한 내화성 테스트 (LPS 1208에도 적용 가능). 수직 벽 및 천장 / 지붕 패널 시스템에서 최대 EI60.

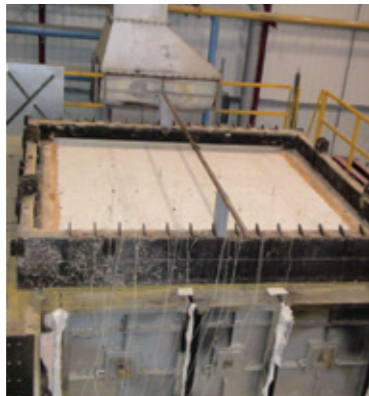
천장 / 지붕 (4m x 3m 퍼니스)

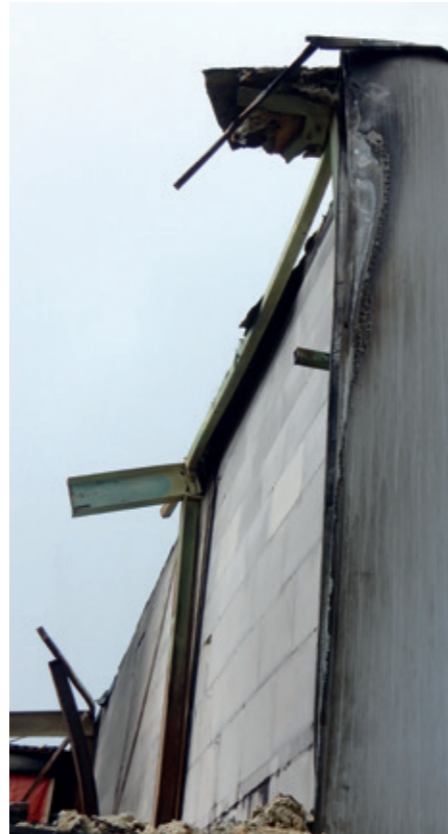
내부 구획 벽과의 접합부에서 패널.

- Kingspan ECOsafe PIR 코어 벽 패널은 건축 자재 공급 창고와 군대 잉여 상점 및 기계 공장 사이의 격실 벽 끝을 가로 질러 연결됩니다. 건축가의 세부 사항과 달리 방화벽 / 외벽 위치에 내화 구조를 제공하기 위해 설치되지 않았습니다.

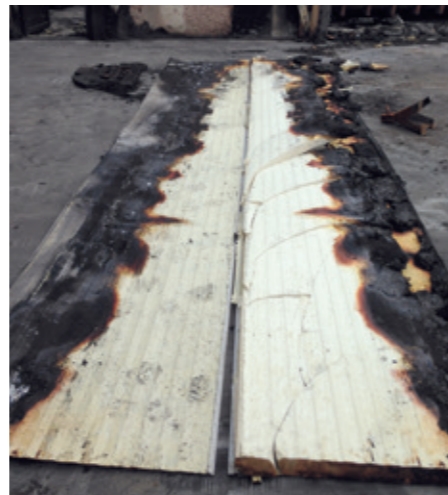
PIR 코어의 탄화를 보여 주지만 강철이 벗겨진 접합부의 패널은 화재 확산의 증거가 없습니다.

- 그럼에도 불구하고, 격실 벽과의 교차점에서 PIR 절연 코어에 의해 패널에 나타나는 탄화는 효과적인 화재 정지를 제공하고 건물 내 격실을 유지하기 위해 패널 내에서 충분히 안정적인 숯이 형성되었음을 나타냅니다.

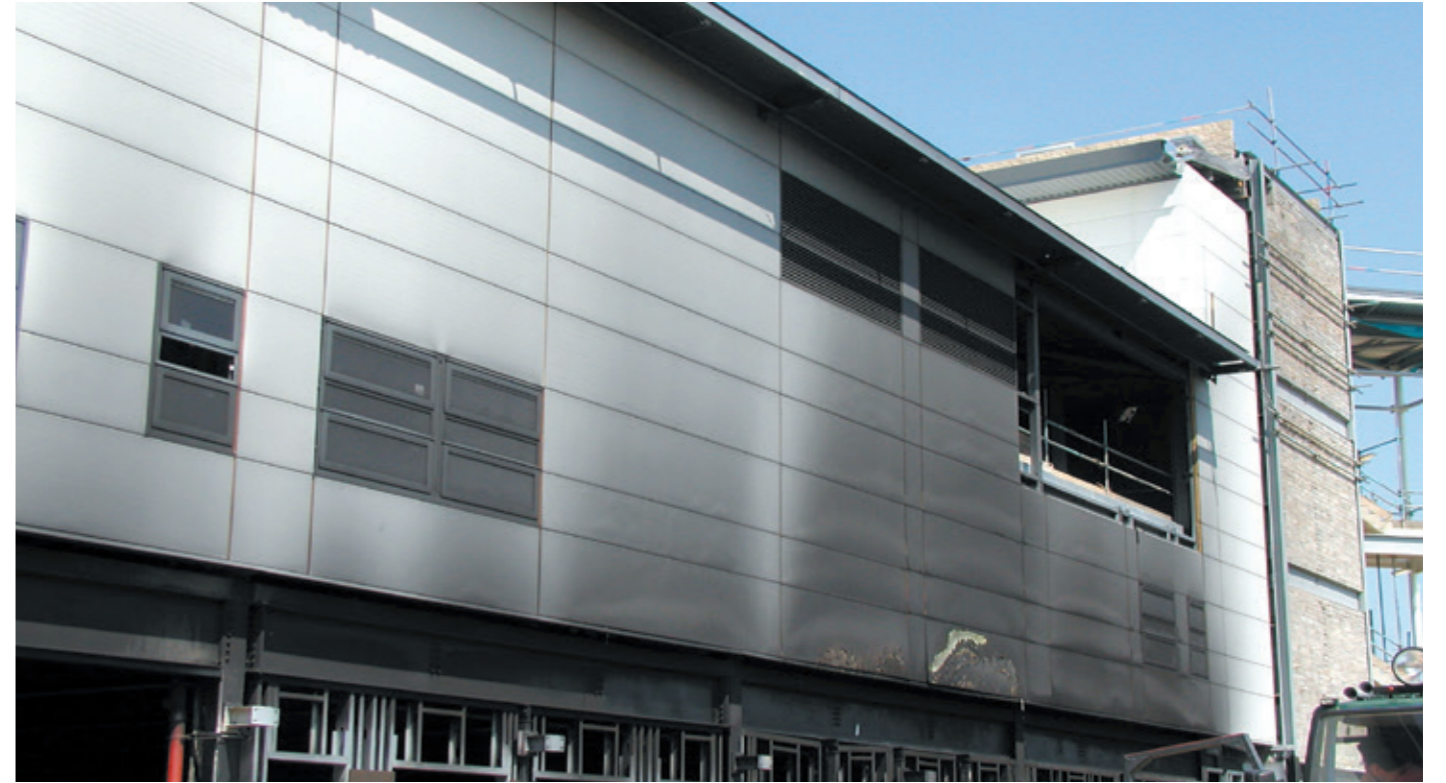
위의 주요 이미지는 건물 외부면의 절연 클래딩 패널이 화염에 의해 공격을 받은 곳을 보여줍니다.

화재에 의해 생성된 열은 화재 위의 콘크리트 바닥의 균열 및 내화성 팽창성 코팅에 의해 보호된 강철 빔의 왜곡에 의해 입증된 바와 같이 중요했다.

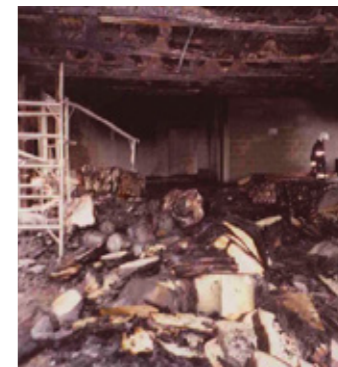
사진 1

1층에 보관된 단열재 슬래브에 접착제를 부어 화재를 의도적으로 시작했다고 생각되었다. 사진 1은 화재 지역을 보여줍니다.

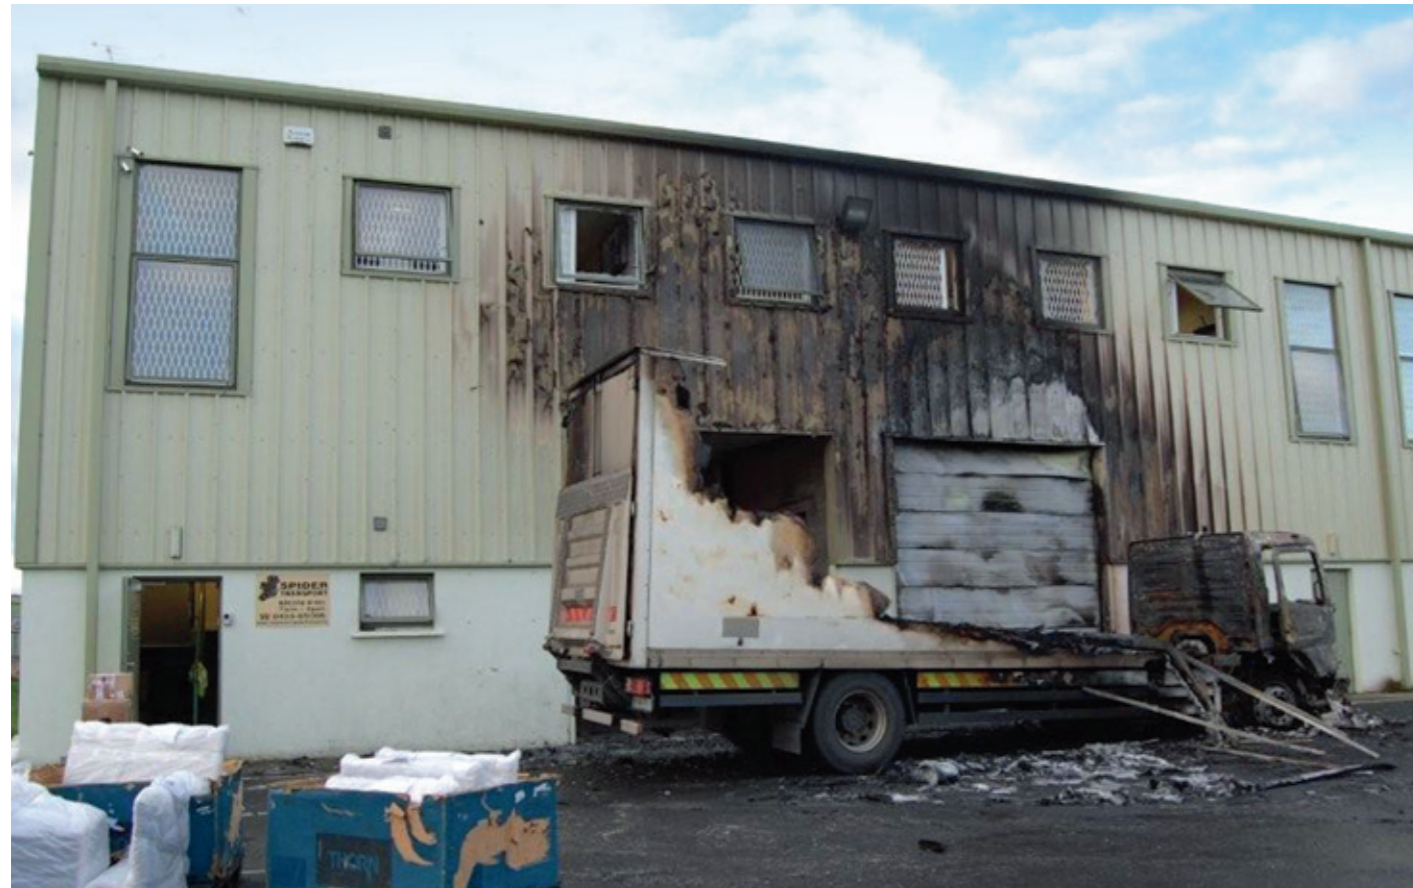
위의 주요 이미지는 화재의 여파를 보여줍니다. 외벽의 상부는 LPCB 등급 EXT-B와 LPS 1181 Part 1을 준수하는 Kingspan Trapezoidal KS1000 RW 절연 패널로 구성되었으며 하부는 블록 워크로 구성되었습니다.

Kingspan 절연 패널의 절연 코어의 바닥 위와 위 도어의 불꽃 충돌에 직접 노출되었지만, 패널 스킨의 박리는 없었으며 절연은 그대로 유지되었습니다.

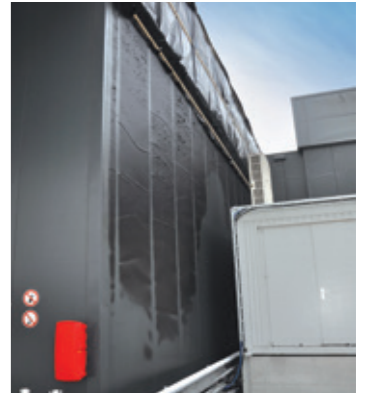
건물의 외부 클래딩에 직접적인 불꽃 충돌이 거의 없거나 전혀 없는 것으로 보입니다. 그러나 이 건물은 화기에서 발생하는 높은 수준의 복사열 플럭스에 영향을 받았으며 이는 24kW / m2 정도인 것으로 추정되었습니다.

패널에 의해 수신된 방사선의 강도는 약간의 표면 플레임을 야기 하였지만 대략 30초 후에 (아마도 표면 코팅이 소실된 후에) 중단되었다. 그렇지 않으면 패널 표면이나 패널 사이의 조인트에서 자체 지속되는 타오르는 증거가 없었습니다.

열 복사 강도의 결과로, 패널을 향한 강이 발포 코어로부터 파문 및 박리되었지만 코어 표면에서 단지 발포 열화가 있었다.

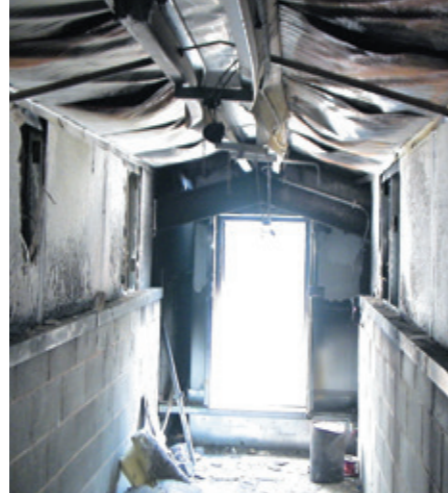
사진 1

사진 1은 지붕에있는 두 개의 야외 식물 구역을 연결하는 밀폐 된 통로에서 화재가 시작된 구역을 보여줍니다. 건물 후면에 비계가 설치되어 지붕에 접근 할 수 있었고 화재는 지붕 실란트의 우발적이거나 악의적 인 점화로 인한 것으로 생각되었습니다.

사진 1은 또한 지붕 실란트가 포함 된 것으로 생각되는 빈 드럼을 보여줍니다. 및 화재가 완전히 소멸되었는지 확인하기 위해 화재 서비스에 의해 파티션 시스템에 만들어진 구멍. 화재 경보 및 조명 피팅의 플라스틱 및 유리 구성 요소가 산산조각 / 용해되었으며 절연 패널의 내부 스킨이 박리되었지만 코어 및 외부 스킨은 왜곡되지 않은 상태로 남아있었습니다. 화재 자리 바로 위의 도리의 변형은 이것이 매우 뜨거운 화재임을 나타냅니다.

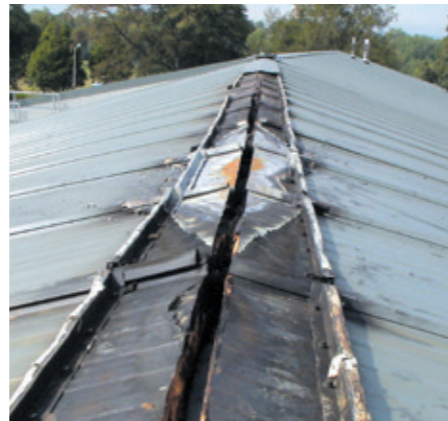
사진 2

사진 2는 지붕의 정점을 보여줍니다. 직접적인 화염 공격이지만 화재의 증거는 없습니다.

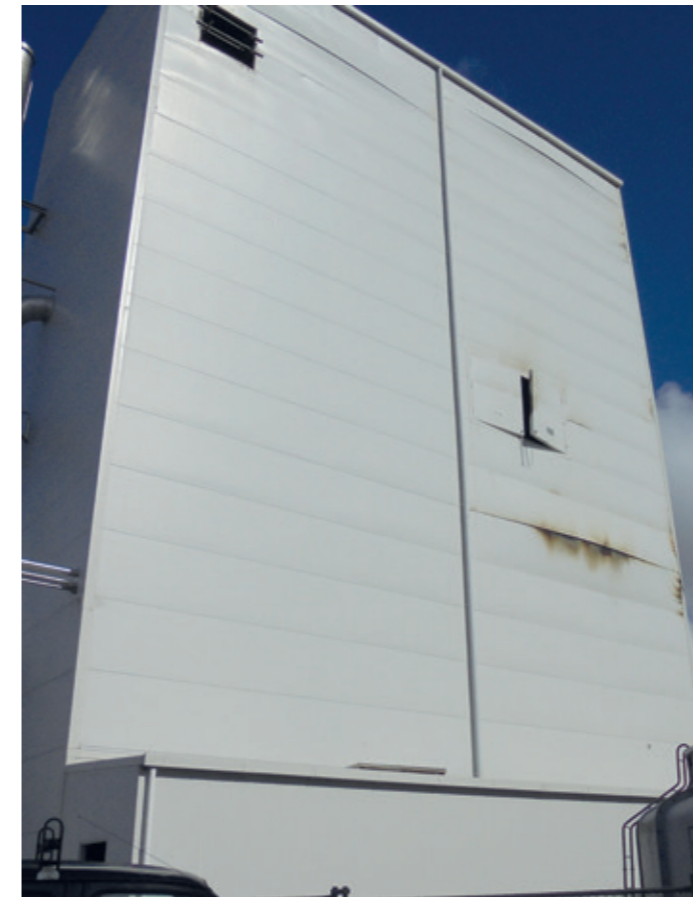
화재 후 수동으로 열린 패널 폭발 문에 외부 화재 피해를 나타내는 분유 건조 탑.

결과는 분유 건조 사이클론의베이스 영역과 유동층 건조기에서 화재가 발생했다는 결론을 내 렸습니다. 탑과 대략 중간 즈음에있는 이 지역에서 플랜트와 구조물에 광범위한 화재 피해가 있으며 클래딩이 직접적인 화염 충돌에 노출 된 곳입니다. 여기에서 불이 PIR 코어에 침투하여 재료가 표면에 쏘아되었습니다.

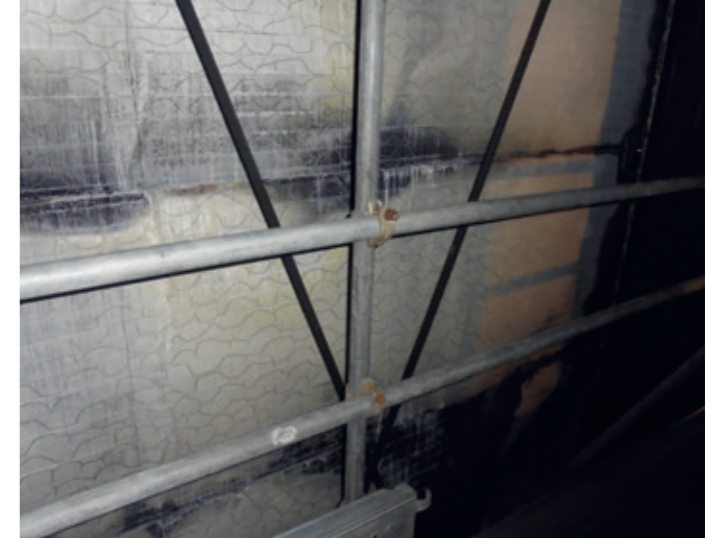
내부에 화재에 노출된 패널.

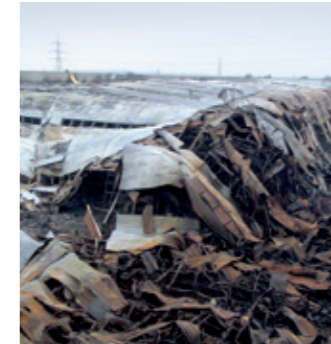
건물의 남쪽 끝이 무너졌습니다.

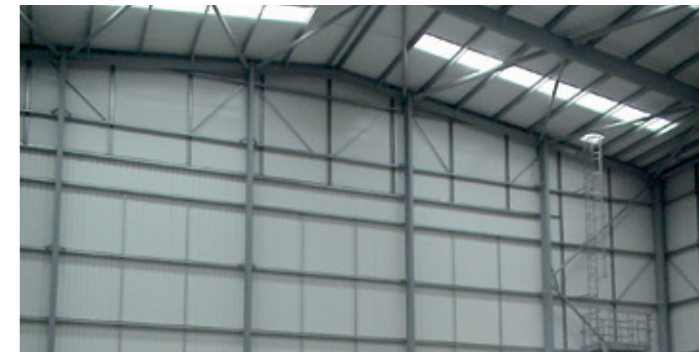
인접한 건물 내부에 열 전달 손상이 없습니다.

위의 주요 이미지는 화재 후 인접한 건물의 북쪽 고도를 보여줍니다. 패널의 절연 코어는 발화되지 않았으며 건물 내부에 열 손상을 전달하지 않았습니다.

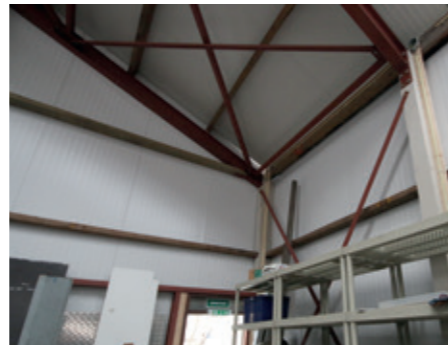
인접한 건물 (건물 A) 내부로 열 전달 손상이 없습니다.

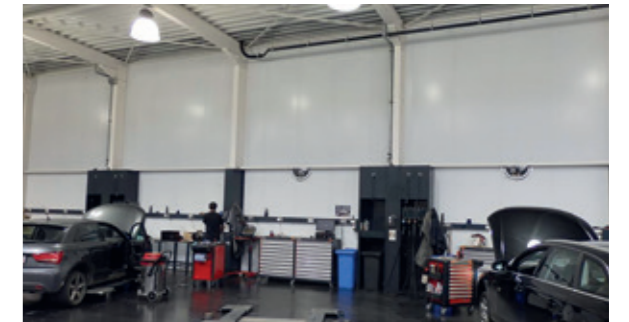
No evidence of fire penetration to interior of the workshop

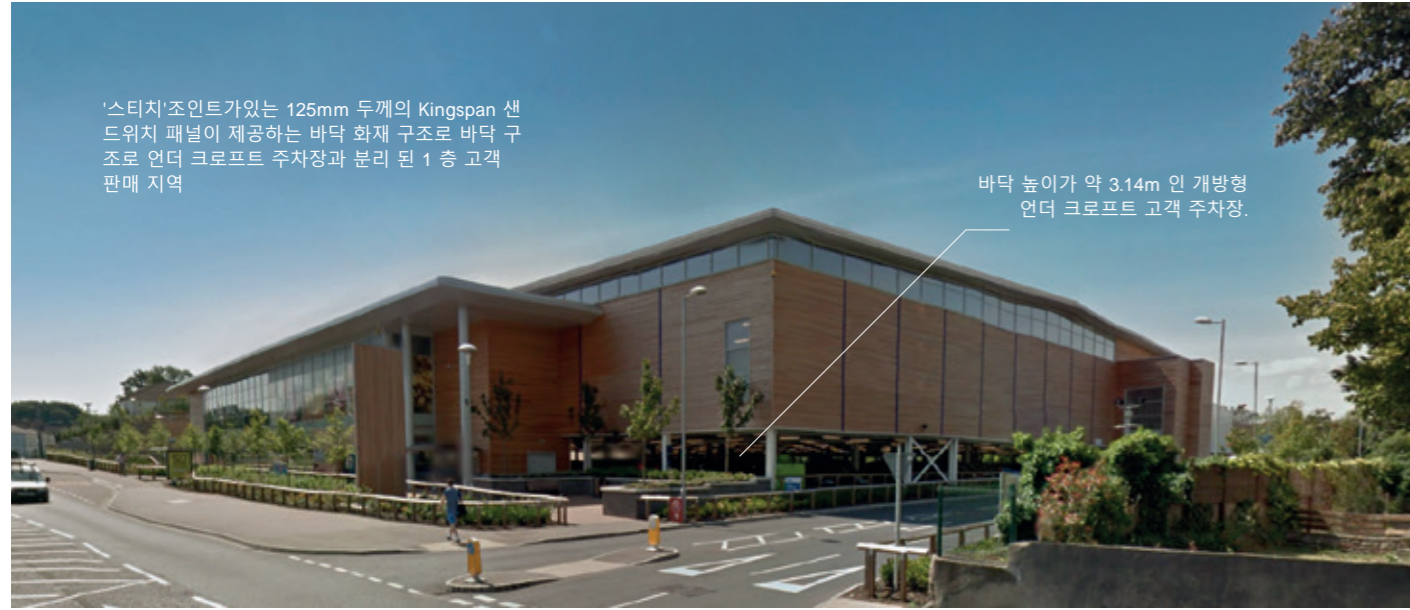
'스티치'조인트가있는 125mm 두께의 Kingspan 샌드위치 패널이 제공하는 바닥 화재 구조로 바닥 구조로 언더 크로프트 주차장과 분리된 1층 고객 판매 지역

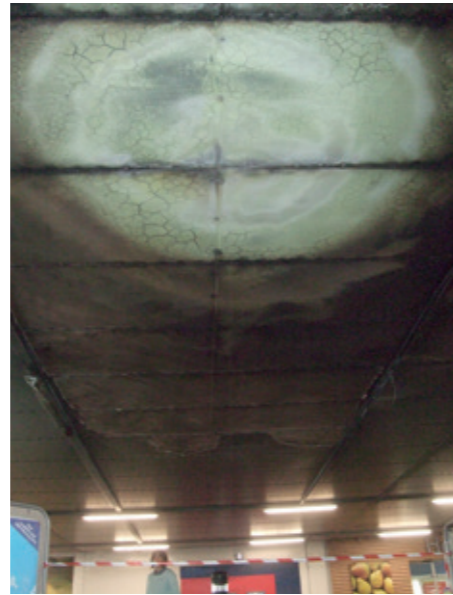
차 바로 위의 처마 등에 직접적인 화염 충동의 증거.
